Nu Flow Caribbean Realiza Reparación de Tubería de Sistema de Control de Incendios Fomento Industrial (PRIDCO) Ave. Roosevelt, San Juan, PR

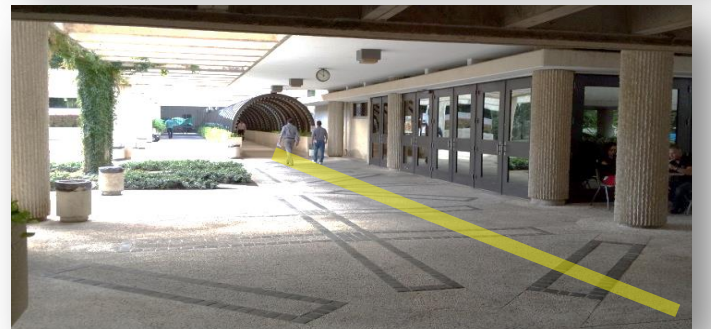
Recorrido de tubería

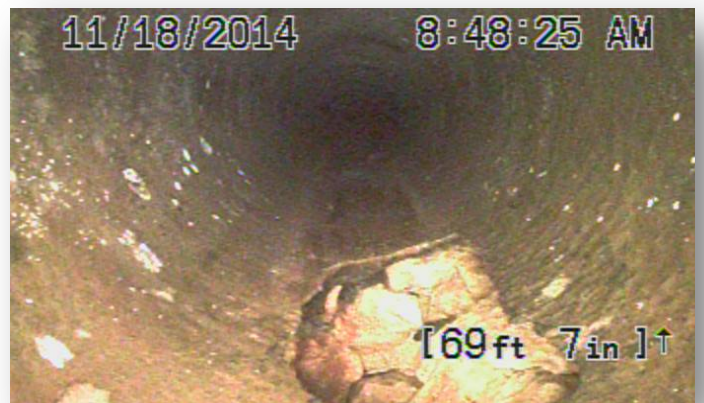
Situación: En las Oficinas Centrales de PRIDCO en la Avenida Roosevelt se descubre una filtración en el sistema contra incendios. Posteriormente, Nu Flow realizó una inspección del interior de la tubería con cámaras de alta tecnología e identificó una rotura en un tubo de 4 pulgadas de diámetro ubicada aproximadamente a 69 pies del cuarto de bombas. El tubo se encontraba soterrado debajo del piso del lobby, el cual tiene un terminado en agregado expuesto.

Rotura en la tubería

Solución: Luego de que Nu Flow identificara el tramo de tubería roto se realizó una limpieza de la tubería con equipos mecánicos y con presión de agua para poder eliminar los sedimentos y las protuberancias de corrosión. Una vez ya limpia la tubería se procedió con la instalación de 150 pies del revestimiento epóxico estructural Nu Drain, creando una nueva tubería dentro de la tubería existente. Se logró rehabilitar la tubería sin demoler el piso terminado del lobby y sin afectar las operaciones de PRIDCO.
