Otro proyecto más de Nu Flow Caribbean en donde se repara tubería de arrastre sanitario sin necesidad de romper pisos en residencia - Urb. Torrimar, Guaynabo, PR

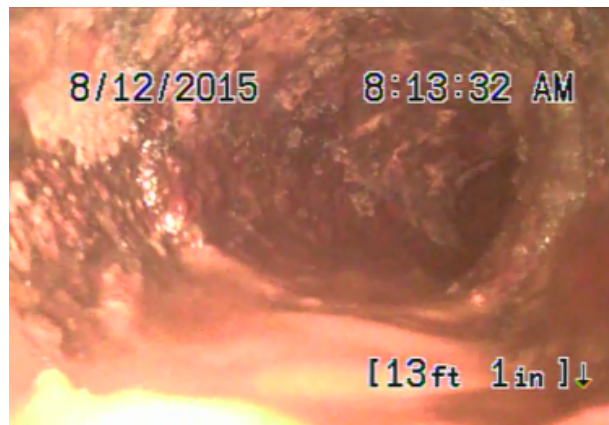
ANTES

Situación: El dueño de una residencia ubicada en la urbanización Torrimar en Guaynabo se comunicó con Nu Flow porque estaban experimentando desbordes frecuentes de aguas usadas a causa de ataponamientos en el sistema sanitario de la residencia que había sido recientemente remodelada. Nu Flow realizó una inspección de la tubería de arrastre sanitario y logró identificar los defectos de la misma. Durante la inspección se observó que un tramo de la tubería de hierro de 4 pulgadas de diámetro de 35 pies de largo al igual que algunos codos y uniones se encontraban en estado de corrosión avanzado.

Se realizó una limpieza del interior de la tubería con equipos mecánicos y con presión de agua. Luego se rehabilitaron los tramos de la tubería de arrastre sanitario mediante la instalación del revestimiento epóxico estructural *Nu Drain* utilizando los accesos existentes a la tubería sin tener que romper pisos ni paredes.
