## Rehabilitación de tubería vertical de arrastre sanitario Condominio Mundo Feliz – Fajardo, PR

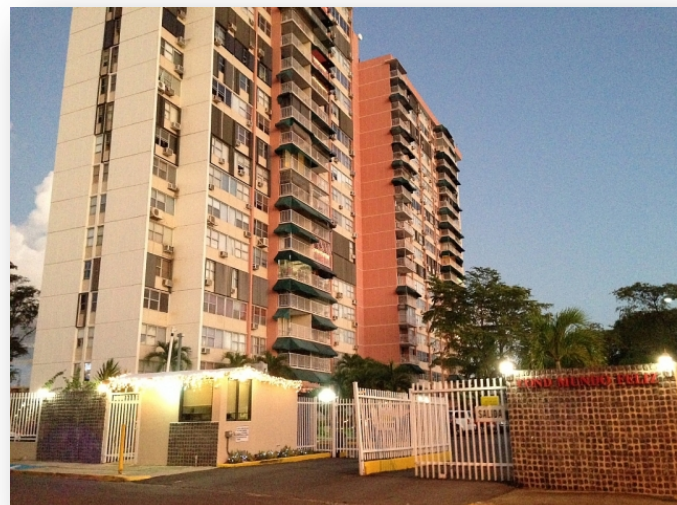
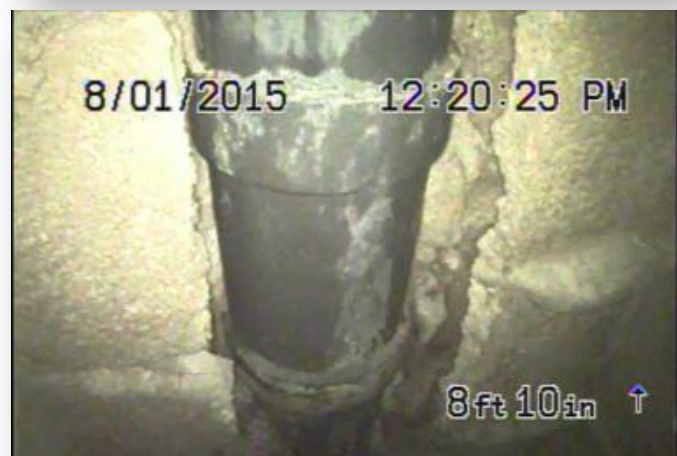
**Situación:** La junta de la directiva del Condominio Mundo Feliz en la Avenida Isla Verde se comunicó con Nu Flow Caribbean porque tenía una obstrucción en un tramo vertical de la tubería de arrastre sanitario del complejo de viviendas. Después de una inspección visual con cámaras que entre el piso 17 y 18 se observó que en la tubería vertical de arrastre sanitario había depósitos a causa de filtración de agua.

**Solución:** Después de identificar los tramos de tubería afectados utilizando un equipo de cámaras de alta tecnología, se realizó una limpieza con equipos mecánicos y con presión de agua para poder eliminar los sedimentos dentro de la tubería. Una vez ya limpia la tubería se procedió con la instalación de 5 pies del Nu Flex Liner o recubrimiento epoxico interior creando una nueva tubería dentro de la tubería existente y poniendo fin a las filtraciones que se reflejaban en apartamentos del piso 17.
